**PIANO STRALCIO DI BACINO PER L'ASSETTO IDROGEOLOGICO
 AGGIORNAMENTO**

**RILEVAMENTO GEOMETRICO E GEOSTRUTTURALE DEL SISTEMA DI FRATTURE E DEI VOLUMI
DI ROCCIA POTENZIALMENTE INSTABILI
DELLA FALESIA
DELL'ENTROTERRA DI MARINA PICCOLA
NELL'ISOLA DI CAPRI**

R07	Descrizione elaborato	Gruppo di lavoro
	RELAZIONE TECNICA	R.U.P. dr. geol. A. Guerriero
Novembre 2009	<u>CONSULENTI</u> Università degli Studi di Siena — Centro di Geotecnologie	Segretario Generale Pietro Giuliano Cannata

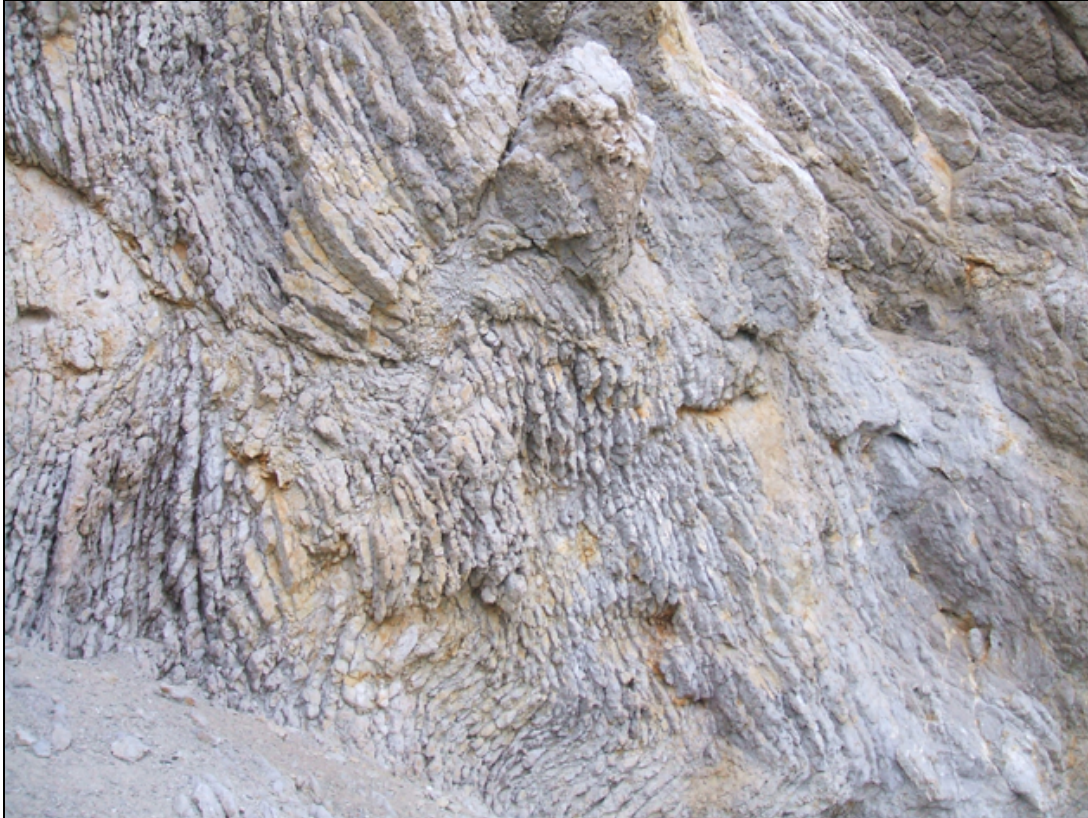
Fig. 2 - Pieghe a scala metrica con asse appenninico sub-orizzontale e direzione di trasporto verso NE. Sono presenti anche dislocazioni fragili a modesto rigetto con cinematica inversa

All'interno delle cavità carsiche e di successivo crollo delle grotte è stato possibile verificare la presenza di livelli di calcari selciferi con pieghe (Fig. 2) con possibilità di cedimenti e cadute di porzioni rocciose maggiormente alterate dalle cavità.

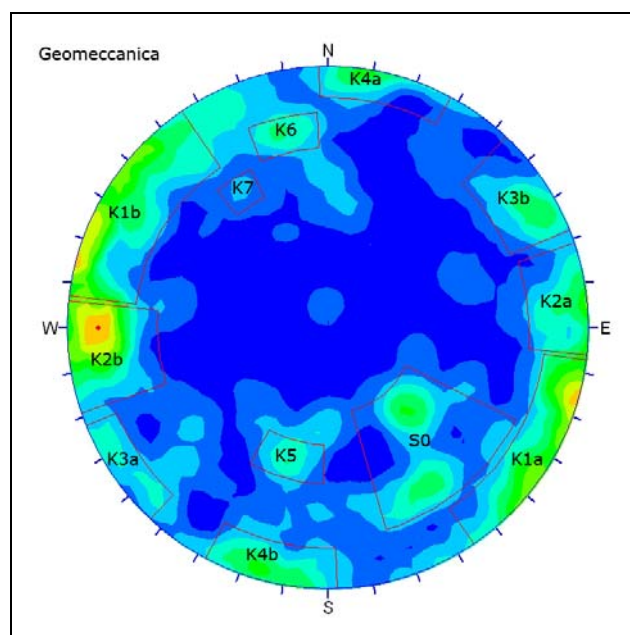
Fig.4 – Stereonet delle direzioni/immersioni delle famiglie di giunti

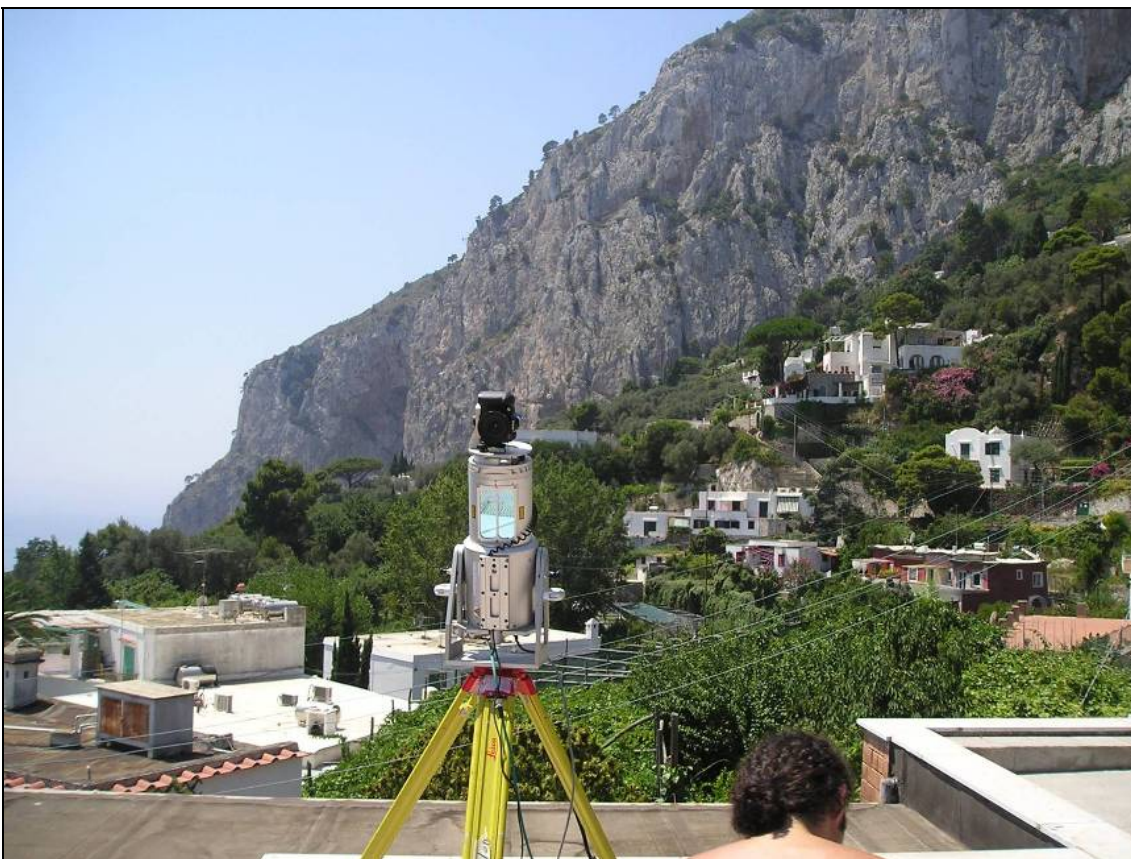
Fig.5 – Laser Scanner RIEGL® Z420I posizionato sulla II stazione di misura posta sul tetto dell'ospedale di Capri

Il rilievo tramite Laser Scanner tipo RIEGL® Z420i ha permesso di realizzare un DDSM (Digital Dense Surface Model) della superficie studiata con risoluzione centimetrica (7 cm in parete). La precisione della misura raggiunge +/- 10 mm (a 500m), e l'area di ripresa fino a 90° verticale e 360° orizzontale. Lo strumento (Fig. 5) può misurare punti posti a distanze oltre i 1000 metri dal punto di stazione. Per il rilievo della falesia sono state utilizzate scansioni poste in due diverse stazioni; una in prossimità di Scoglio delle Sirene ed una posta sul tetto dell'ospedale di Capri.

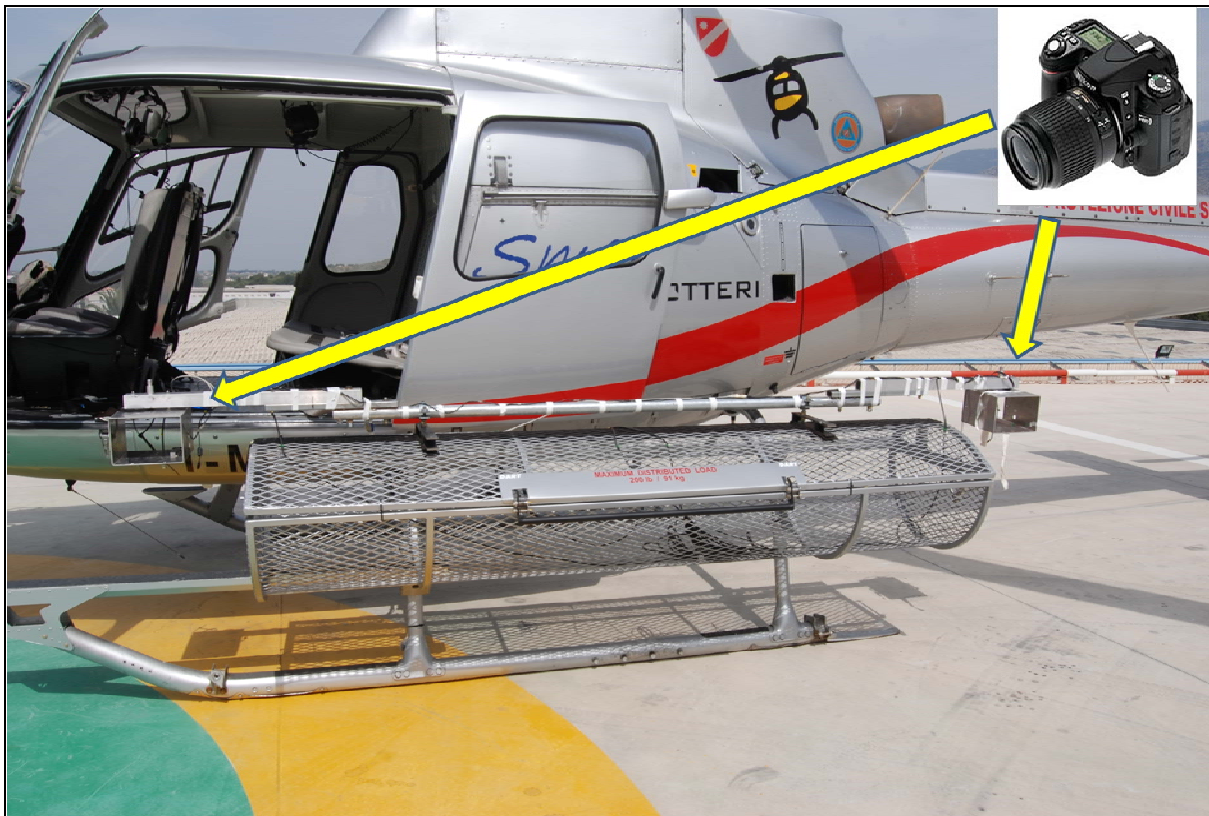
Fig.7 – Strumentazione di rilevamento fotogrammetrico della falesia, montata su elicottero

Le sfavorevoli condizione di accessibilità alla parete rocciosa in esame hanno fatti si che le comuni tecniche di presa fotografica, quali elevatori meccanici o palloni aerostatici dove posizionare le macchine, non risultassero idonee all'esecuzione del rilievo. Per ovviare al problema si è scelto di eseguire il rilievo da un elicottero dove, grazie ad una barra appositamente costruita, è stata fissata l'attrezzatura fotografica. La strumentazione di ripresa fotogrammetrica di proprietà del CGT è composta da un supporto in alluminio fissato sul cestello sopra il pattino dell'elicottero, questo ospita due macchine fotografiche Nikon™ D80 (10 megapixel di risoluzione spaziale) che eseguono scatti contemporanei con una base di presa pari a 3 metri (Fig. 7).

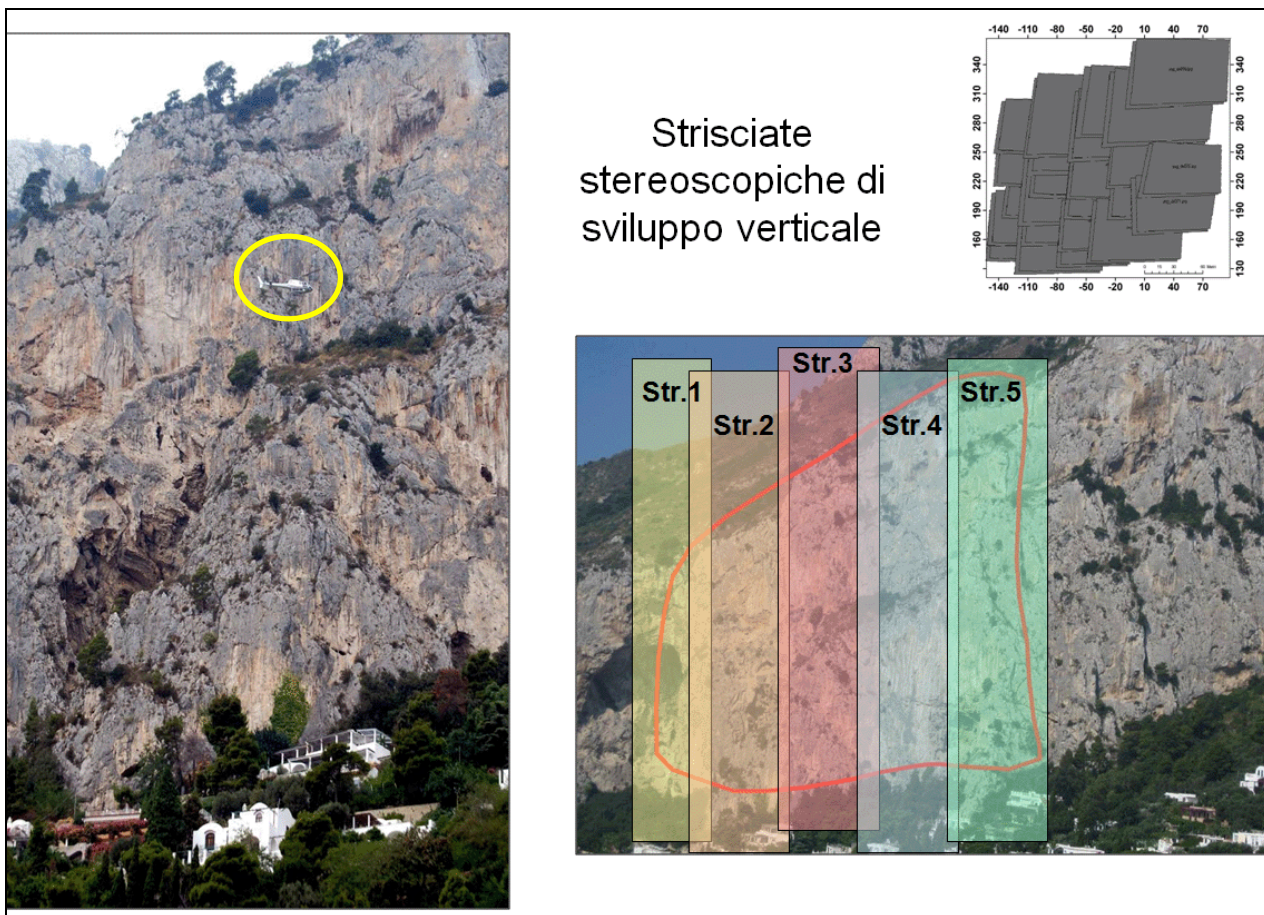
Fig.9 – Fasi del rilievo fotogrammetrico (a sinistra); a destra i fotogrammi e le strisciate acquisite

L'intero versante è stato fotografato mediante l'acquisizione di strisciate verticali, prese in sequenza dal basso verso l'alto, con il vettore stabile in quota in manovra di "hovering" e la strumentazione fissata nel cestello sopra il pattino (Fig. 9).

Per coprire l'intera zona in esame è stato necessario utilizzare 5 strisciate ognuna delle quale composta da 5 o 6 foto. L'angolazione costante della parete rocciosa e la bravura del pilota nel mantenere lo stesso angolo rispetto al Nord in ogni strisciata, hanno permesso di poter unire le 5 strisciate in un unico blocco e di conseguenza di poter ottenere un unico Ortofotomosaico (Fig. 9).

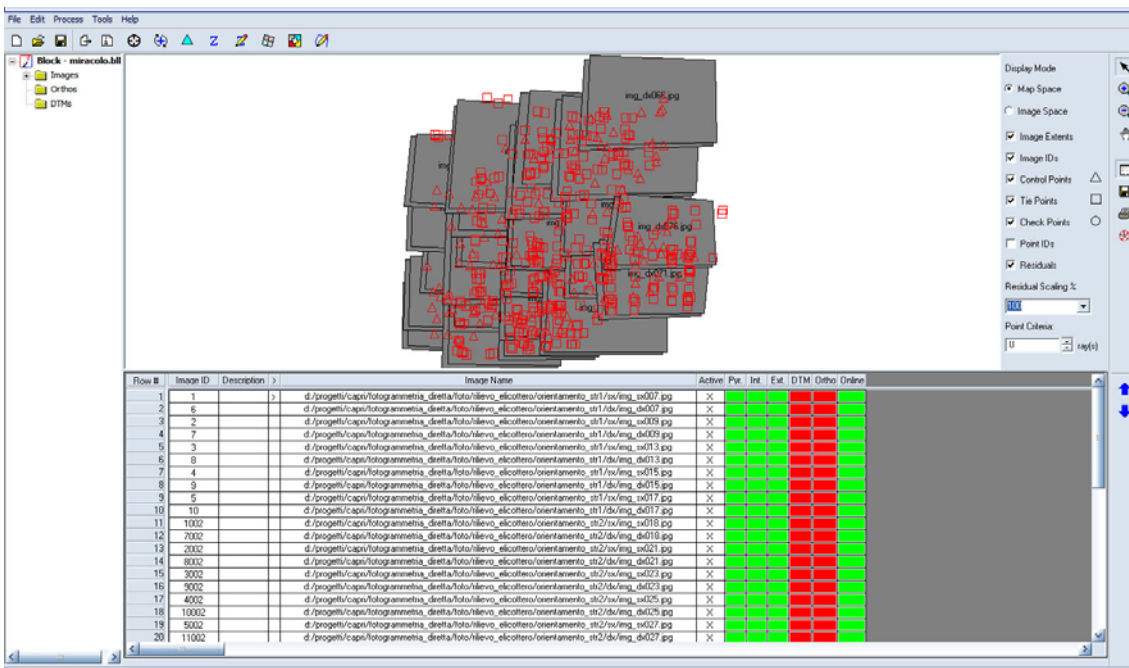
Fig.10 – L'interfaccia di ERDAS™ IMAGINE 9.2, Stereoanalyst

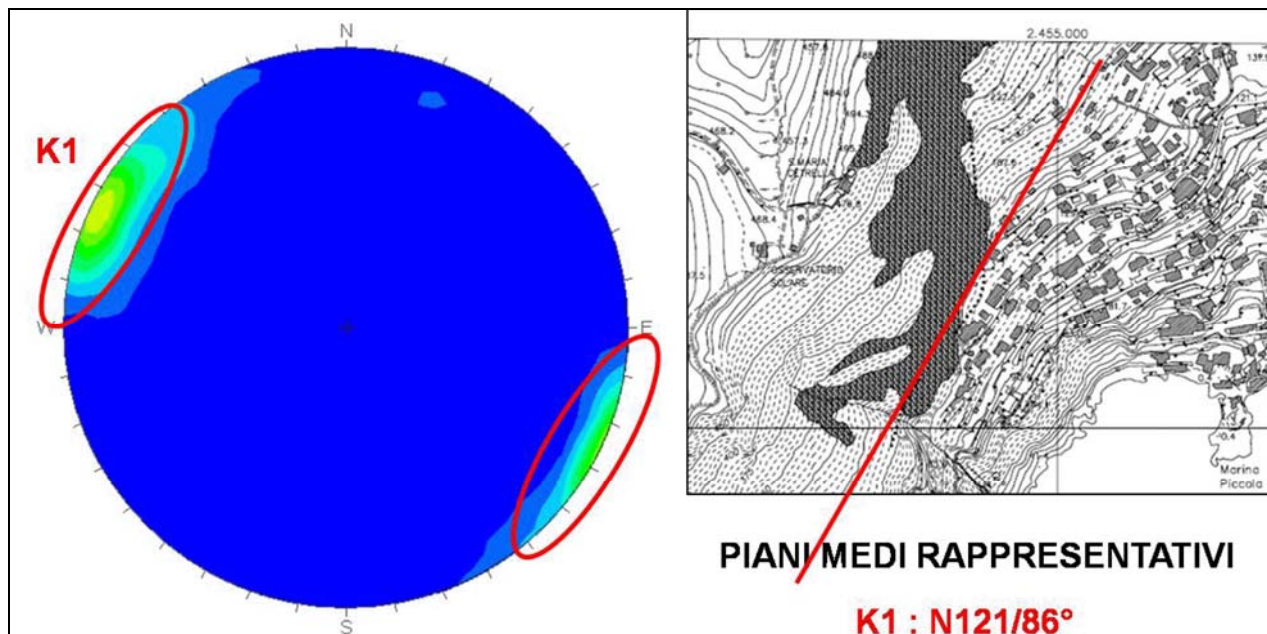
Fig. 14- Direzione strutturale principale k1: a sinistra lo stereo net (247 misure) a destra lo sketch illustrante che la direzione di allungamento della falesia è parallela a questa direzione

Una prima analisi ha evidenziato come il sistema prevalente sia il sistema avente direzione N30 (indicato con il nome K1) con inclinazione sub verticale; tale sistema è molto più persistente e presente rispetto agli altri sistemi e quindi si è proceduto ad un filtraggio dei dati, analizzando prima il sistema K1 (Fig.14) e separatamente gli altri sistemi (Fig.15).

Nella Fig.14 è evidente come le direzioni N30 pseudoverticali siano le responsabili della impostazione della falesia anch'essa avente nel tratto studiato la stessa orientazione.

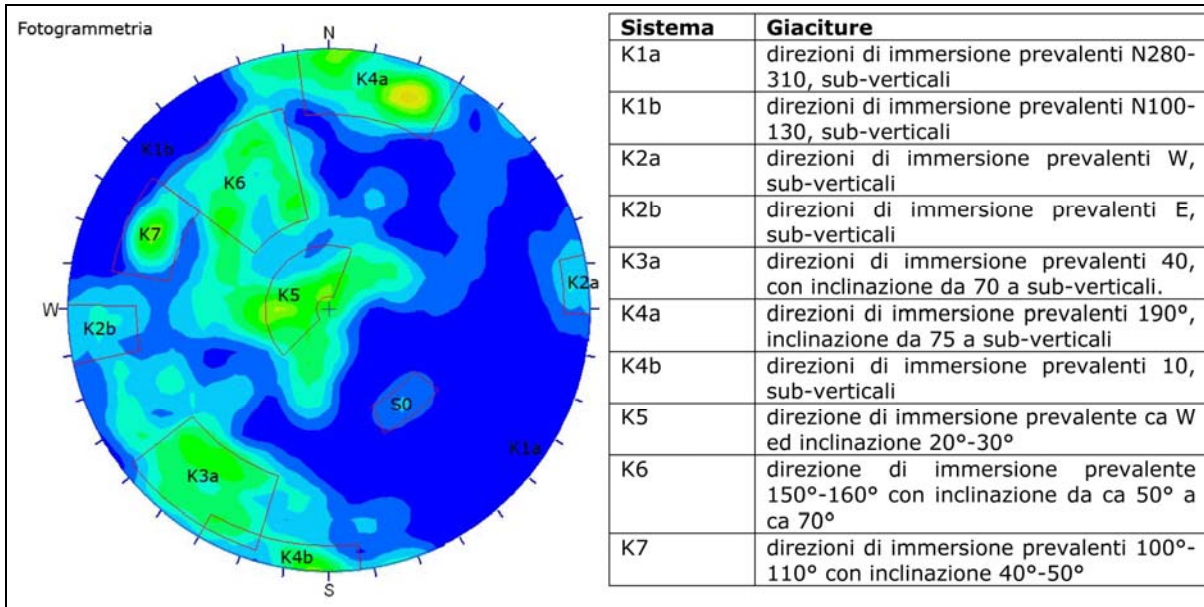
Fig. 15- Direzioni strutturali riscontrate tramite rilevamento fotogrammetrico (209 misure)

Nella Fig.15, con l'esclusione della direzione principale K1, sono invece illustrate le diverse famiglie di direzioni strutturali, rilevate tramite l'analisi fotogrammetrica, ed è riportata una tabella con la descrizione analitica delle famiglie rappresentate nello stereonet.

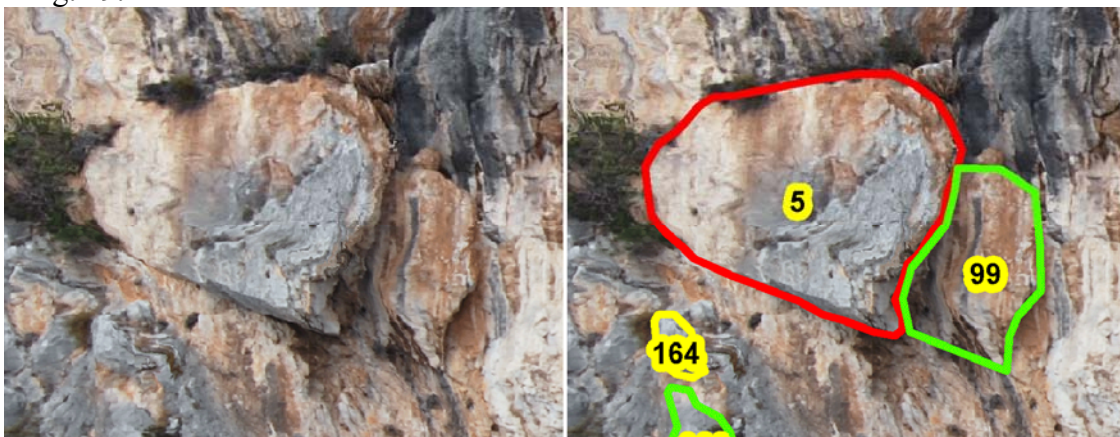
Fig. 18- Illustrazione di blocchi con diversa evidenza fotografica: rosso:molto evidente; giallo:evidente;verde:poco evidente

Il primo elemento di classificazione dei blocchi è in base alla loro evidenza fotogeologica; il criterio della evidenza si basa sulla chiarezza e visibilità dei piani che delimitano i blocchi e gli ammassi. In Fig. 18 è riportato un esempio di blocchi con diversa evidenza che sono stati poi interamente restituiti in banca dati sull'ortofoto (Allegato 2: ORTOFOTOMOSAICO DELLA FALESIA DI GROTTA DELLE FELCI (ISOLA DI CAPRI; Allegato 3: EVIDENZA FOTOGRAFICA DEI BLOCCHI E DEGLI AMMASSI ROCCIOSI INDIVIDUATI)) e in Fig. 19.
